***Annexe 4.***  
***Inventaires des sources potentielles***  
***de pollution***  
***(ARCADIS, 2006)***

# INVENTAIRE DES SOURCES POTENTIELLES DE POLLUTION

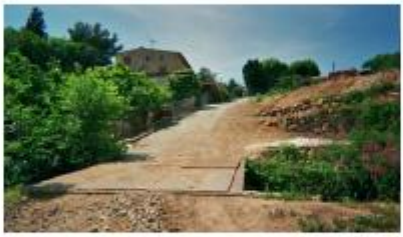
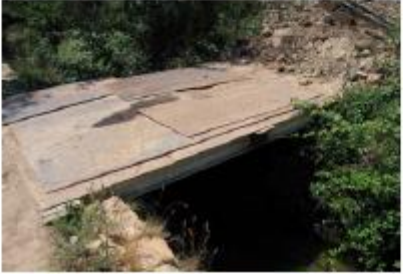
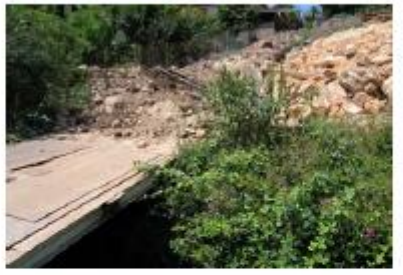
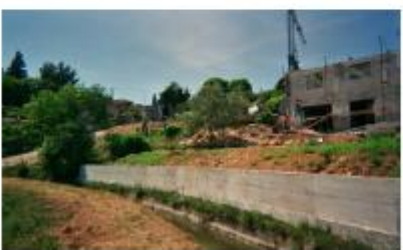
| PROJETS IMMOBILIERS | | | | |
|---|---|---|---|---|
| PI5 | Propriété le Coufflet<br>(Bd de Lattre de<br>Tassigny)<br>+ propriété en face | <br><br><br> | <p>Observé en mai 2005</p> <p>Observé en juillet 2005 - traces d'hydrocarbures sur la passerelle</p> <p>Présence de nombreux gravats</p> <p>Mur construit sur la propriété du SICASIL</p> | (x : 970 372.1 ;<br>y : 160 062.2) |

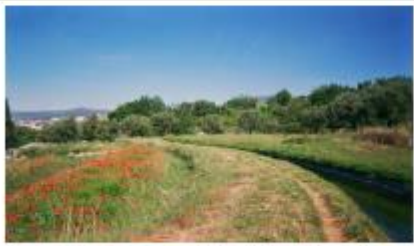
| AGRICULTURE | | | | |
|---|---|---|---|---|
| AGR1 | Champs cultivés | | Champ en amont actuellement en jachère mais régulièrement cultivé | (x : 973 543.2 ;<br>y : 159 387.2) |

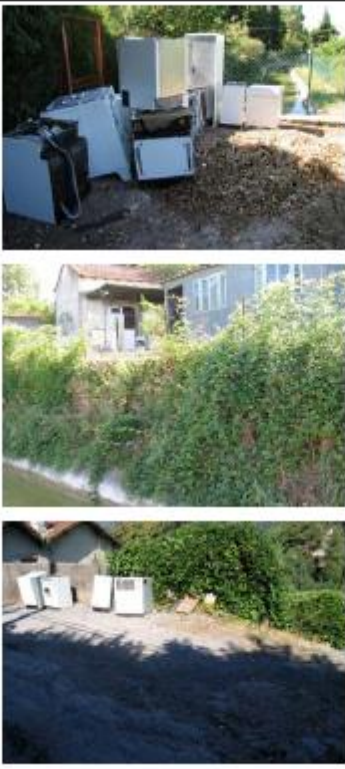
| STCK<br>1 | Stockage<br>d'appareils<br>ménagers | | Risque de ruissellement dans le canal de<br>substances polluantes | (x : 968 681.8 ;<br>y : 159 354.2) |

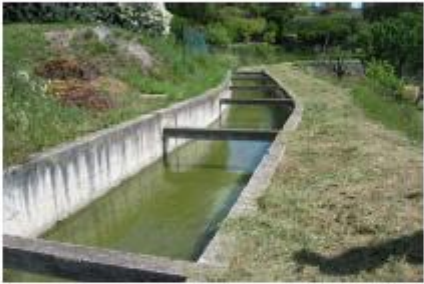
| DANGERS GÉOTECHNIQUES IMMINENTS | | | | |
|---|---|---|---|---|
| DGI1 | | | Confortation canal suite à terrassements en aval | (x : 988 033.4 ;<br>y : 159 932.6) |

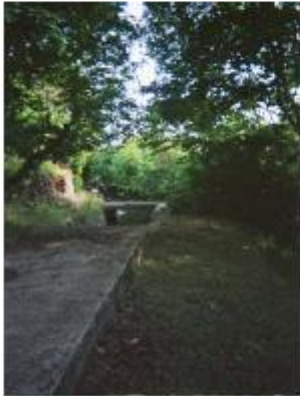
| DANGERS GÉOTECHNIQUES IMMINENTS | | | | |
|---|---|---|---|---|
| DGI2 | Bâches métalliques | | Pause de bâches métalliques après glissement du canal | (x : 988 543.8 ;<br>y : 160 342.4) |

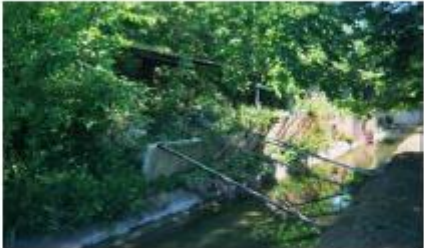
| DANGERS GÉOTECHNIQUES IMMINENTS | | | | |
|---|---|---|---|---|
| DGI3 | Effondrement mur | | Pause d'étais - effondrement imminent | (x : 972 785.2 ;<br>y : 160 295.7) |

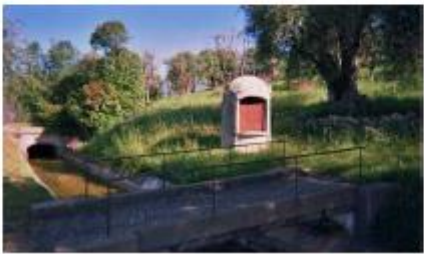
| DANGERS GÉOTECHNIQUES IMMINENTS | | | | |
|---|---|---|---|---|
| DGI4 | État tunnel Cavalier + infiltrations | | Fissures au niveau du tunnel + infiltrations dans la maison en contre-bas | (x : 973 298.5 ;<br>y : 159 460.3) |

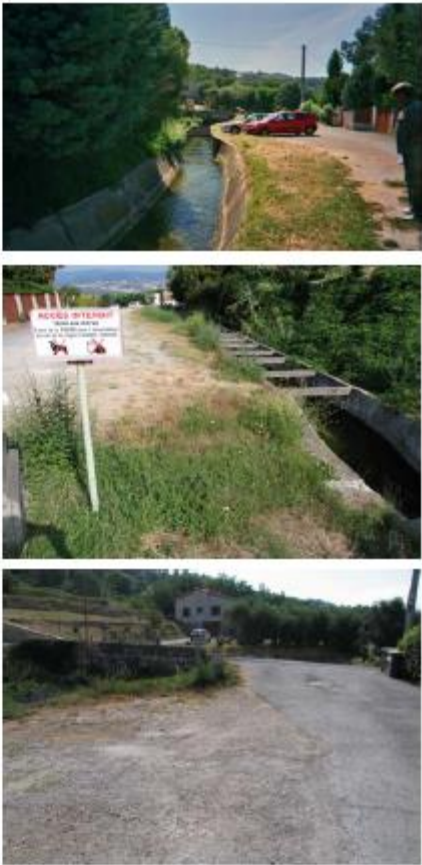
| DGI5 | Glissement canal | | | (x : 974 122.3 ;<br>y : 158 474.4) |

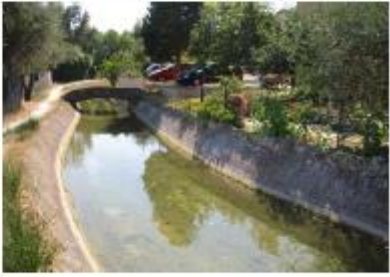
| PARKINGS | | | | |
|---|---|---|---|---|
| PKG2 | Parking | | Situé en aval mais à proximité<br>immédiate du canal | (x : 964 963.2 ;<br>y : 159 234.0) |

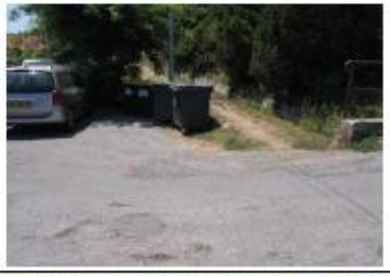
| PARKINGS | | | | |
|---|---|---|---|---|
| PKG3 | Parking +<br>poubelles | | Situé en aval mais à proximité<br>immédiate du canal | (x : 970 520.8 ;<br>y : 160 100.7) |

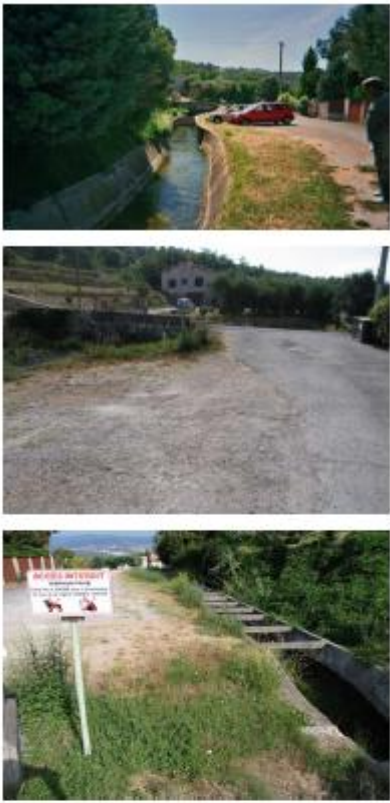
| PKG5 | Stationnement véhicules | | Situé en aval mais à proximité immédiate du canal | (x : 974 072.3 ;<br>y : 158 438.3) |

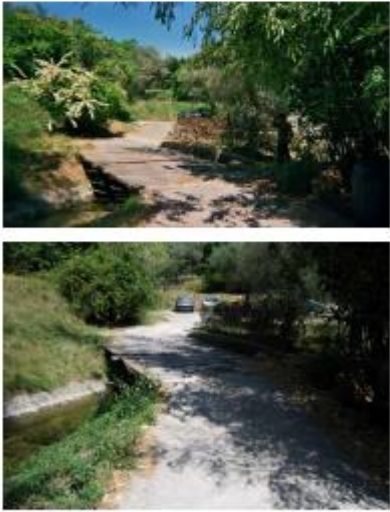
| PKG7 | Parking privé<br>restaurant | | Situé en amont - à proximité immédiate du canal | (x : 976 438.6 ;<br>y : 155 787.5) |

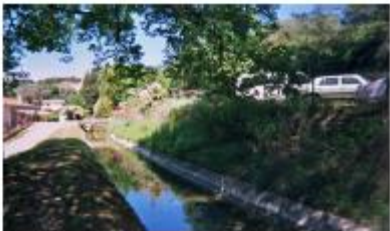
| PKG8 | Parking | | Situé en amont - à proximité immédiate du canal | (x : 976 516.5 ;<br>y : 155 750.4) |

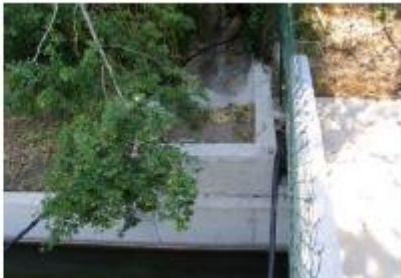
| REJETS DIRECTS DANS LE CANAL | | | | |
|---|---|---|---|---|
| RDC4 | Avaloir bouche | | Avaloir de passage sous le canal<br>bouché | (x : 988 492.2 ;<br>y : 159 578.6) |

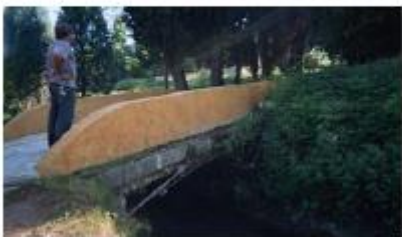
| RDC8 | Source dans canal (tuyau) | | Sec en juillet 2005 | (x : 972 981.9 ;<br>y : 160 180.2) |

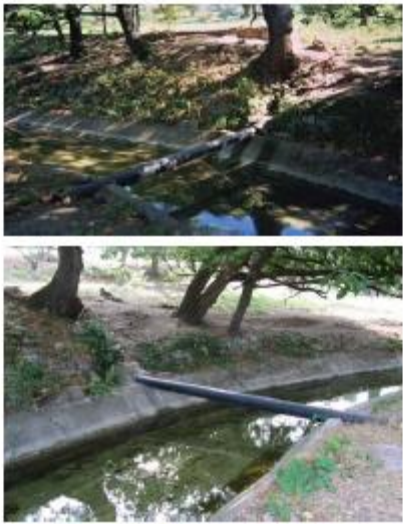
| RDC9 | Buse obstruée<br>(eau de<br>ruissellement +<br>source) | | Tuyau obstrué | (x : 973 606.9 ;<br>y : 159 270.9) |

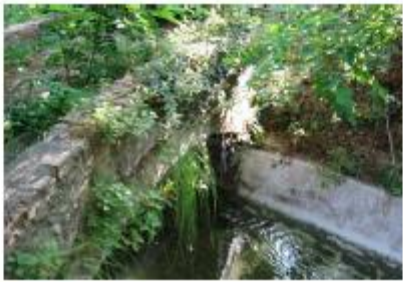
| RDC10 | Écoulement d'eau<br>dans canal | | Débit de l'ordre de 15 à 20 l/h | (x : 973 654.2 ;<br>y : 159 192.0) |

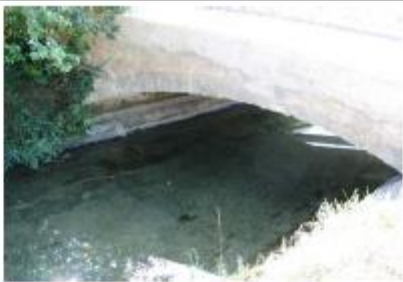
| RDC11 | Tuyau métallique | | Aucun ruissellement observé | (x : 974 574.6 ;<br>y : 157 687.5) |

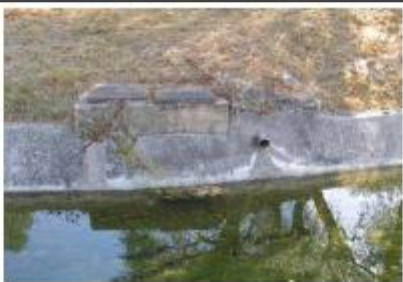
| RDC12 | Buses + traces<br>d'écoulement | | Aux dires du responsable de l'entretien<br>du canal, pas d'écoulement observé | (x : 974 631.0 ;<br>y : 157 483.9) |

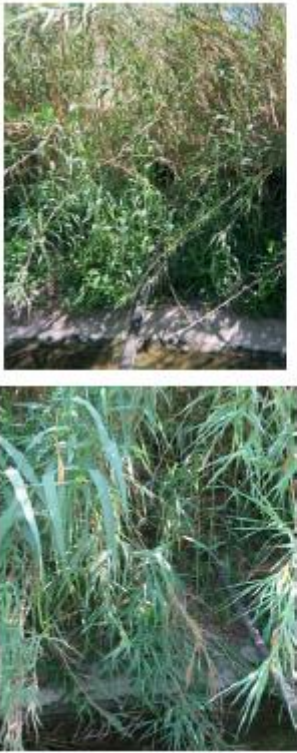
| RDC13 | Propriété Moore<br>Eaux de<br>ruissellement | <p>The top photograph shows a dense thicket of green reeds and grasses growing along a concrete structure. The bottom photograph shows a similar dense growth of reeds, with a concrete pipe outlet visible at the base of the vegetation.</p> | <p>Au droit de la propriété buse en diamètre 1000 mm qui débouche sur le canal</p> | <p>(x : 975 336.8 ;<br/>y : 156 481.7)</p> |

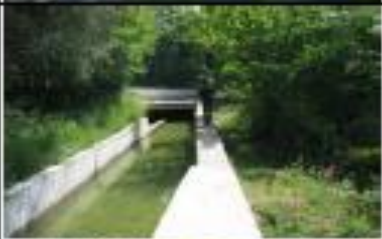
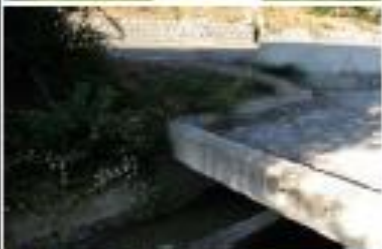
| IR13 | Road de St Cézaire | <br> | Traversée réaménagée mais risque<br>que débordements | (x : 987 135.6 ;<br>y : 159 758.0) |

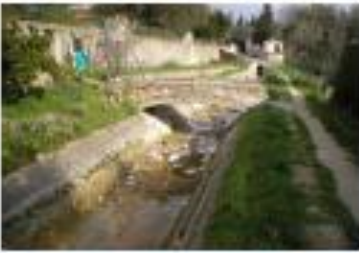
| IR24 | Entrée Tunnel des<br>Combettes | <br> | Fort risque de ruissellement | (x : 970 509.9 ;<br>y : 180 193.5) |

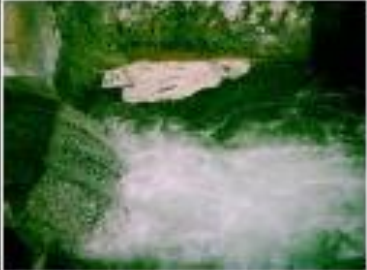
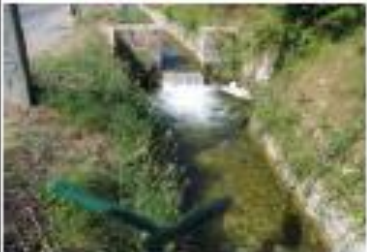
| IR30 | Dé / Bressoux | | Proximité immédiate de la route,<br>nombreux détritus + stockage de<br>déchets | (x : 973 815.8 ;<br>y : 180 365.2) |

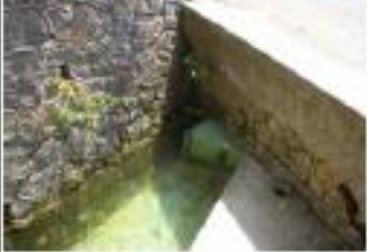
| IR32 | Chemin de<br>Massetboeuf | | Lieu de baignade<br><br><br>Obstruction du passage sous route<br>par des poubelles | (x : 973 435.3 ;<br>y : 159 467.3) |

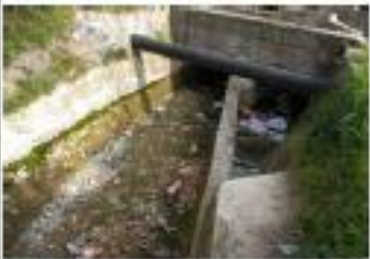
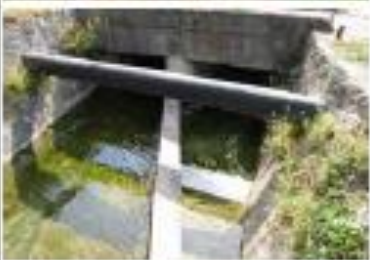
| IR34 | Chemin des Gâpées | | Stagnation d'eau | (x : 974 271.1 ;<br>y : 158 223.8) |

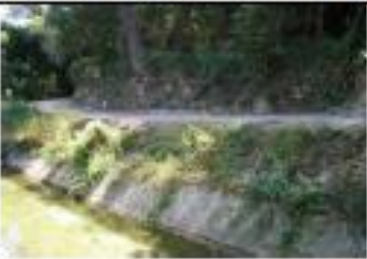
| IR41 | Chemin de Terre | | Chemin de terre, nombreux<br>ruissellement par temps pluvieux. | (x : 976 795.3 ;<br>y : 155 165.5) |
