Caractéristiques de l'ouvrage

Tunnel de 189,18 m de long, constitué à l'origine de 2 tunnels joints par une zone en dalot béton. Ce tunnel se situe sur la commune du Tignet dans le versant est du vallon de Roure. Son linéaire se trouve, en grande partie, sur des terrains privés non bâtis. La voûte du premier tunnel est constituée de pierres maçonnées. La voûte du deuxième tunnel est constitué d'une succession de roches nues et de pierres maçonnées qui ont fait l'objet d'un traitement avec du béton projeté. Les parois du deuxième tunnel sont bétonnées (Cf. schémas, photo).

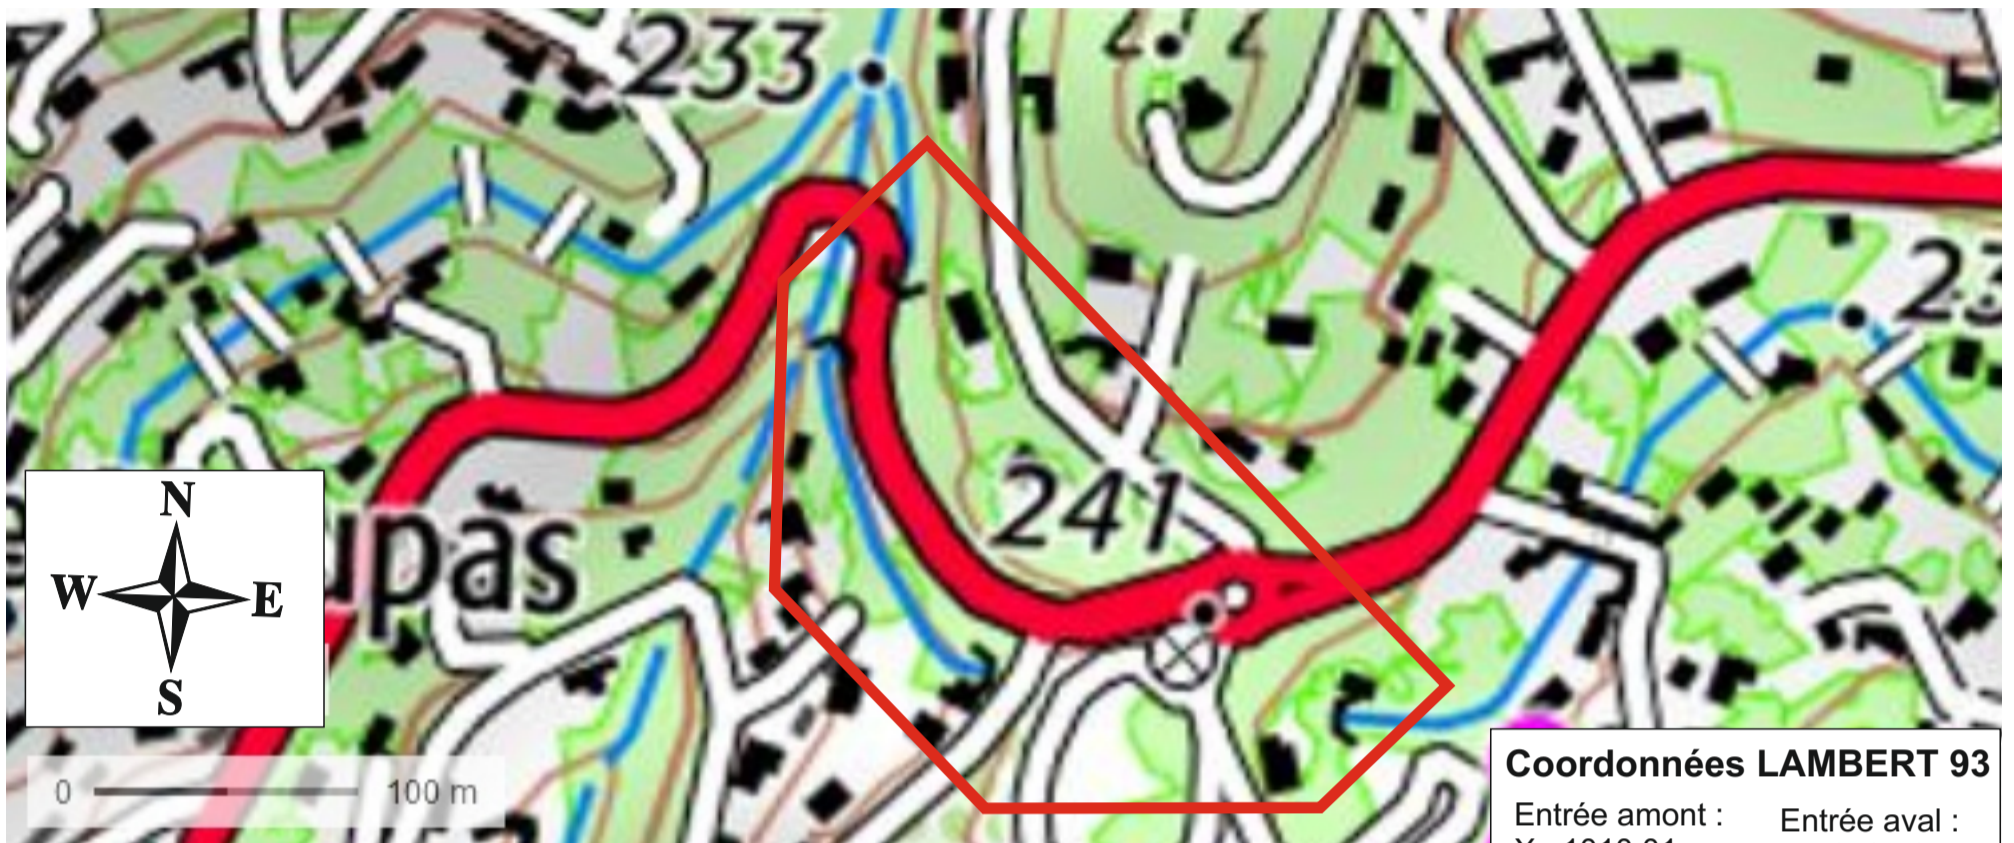
Tunnels en bon état le 12/03/2021.
 Probablement quelques intrants en période pluvieuse à partir des joints des pierres maçonnées et de la roche bétonnées.
