FICHE D'OUVRAGE

TUNNEL 17-1 DU CANAL DE LA SIAGNE

TUNNEL Boulevard des 5 communes

Date d'inspection : 25 mars 2022
Tunnel inspecté par :
- Monsieur COMTE (SICASIL)
- Monsieur EMILY (H2EA)

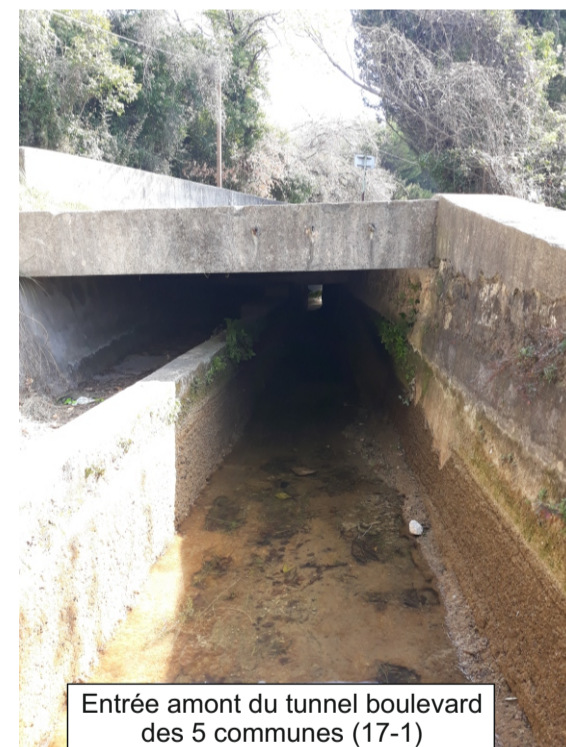
Entrée amont du tunnel boulevard des 5 communes (17-1)

Tunnels en mauvais état le 25/03/2022.
Quelques dalles calcaires du plafond sont fracturées.
On note la présence de grosses racines.
Il y a certainement quelques intrants en période pluvieuse.
